偃师商城遗址制陶作坊残次陶片的初步研究*

Abstract: This study delves into the analysis of misfired and overfired pottery fragments originating from the pottery workshop situated in the northeastern part of the Yanshi Shang City site. By examining the morphological characteristics and deformities present in these discarded pottery fragments, nine distinct types of defects have been identified. These defects include cracking, honeycomb-shaped bloating, layer bloating, bumps, blisters, secondary calcium carbonate crystal formation, deformation, fusing, and slags. These issues can be attributed to improper shaping and firing processes. Among the 130 identified defective pottery fragments, the primary culprits are water content, clay inclusions, and kiln temperature. It is worth noting that the skilled artisans who executed these procedures maintained a high degree of uniformity, resulting in a relatively low defect percentage. In conclusion, the pottery production at the Yanshi Shang City site operated with a high level of specialization and intensification.

摘要: 本文以偃师商城遗址制陶作坊陶窑烧造区发现的130件残次陶片为研究对象, 依据残次陶片的形貌特征将其分为九类, 分别为开裂、蜂窝膨胀、夹层膨胀、鼓包、起泡、二次碳酸钙晶体、软化变形、熔融和落渣。烧造区残次陶片的残损主因有三类, 胎体含水量残损、人工孱和料或自然包含物残损以及高温过烧残损。

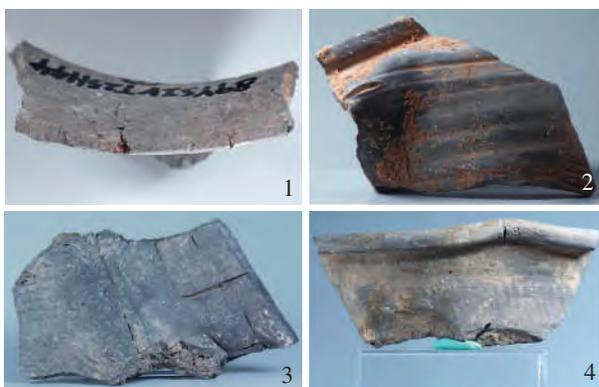
图二 开裂残次陶片

130 件残次陶片中，开裂陶片共 6 件，占比 5%。5 件为泥质陶，器类为豆（1 件），盆（3 件），捏口罐（1 件）；仅 1 件甗的残片为夹砂陶。（图二：1）开裂常见于陶器口沿处，口裂多为纵向开裂，宽度多为 1~2 毫米，颈片和腹片处偶见横向开裂，多出现于泥条粘接处。T25⑤：09^[2] 使用泥条筑成法成型，器表保留有明显的水平层状泥条叠压痕迹，横向开裂的位置恰好位于泥条粘结处。（图二：2）

1. 豆盘残片 T25H44:01 2. 敛口盆残片 T25⑤:09 3. 盆残片 T25G1:010 4. 捏口罐残片 T25G1:030

方可塑形，在随后的脱水阶段，体积会出现较大收缩，如果脱水速度过快，容易出现开裂。其二，受到坯体各部位含水量的影响。较之器壁，口沿部位的胎体往往较厚，含水量较高，因此干燥收缩较大，易于开裂。其三，受到陶器形状的影响，器身形状会影响水分的分布，从而影响干燥速度造成开裂。例如，口沿为外凸的弧形，边缘处干燥较内侧快，内外不均匀干燥导致裂纹的

出现。其四，受到坯体脱水速度的影响。此因素包括入窑前干燥阶段脱水速度过快及入窑后低温烧造阶段窑内升温速度过快两种情况，干燥速度过快容易导致应力集中致使坯体开裂。其五，受到坯体成型方式和陶工技术水平的影响。使用泥条筑成法和泥片贴塑法成型的陶器，在泥条或泥片的粘接处容易沿粘接方向出现开裂。陶器制作过程中不同部位施力方向不同，使得陶坯中的矿物出现不同的排列方向，干燥时其收缩方向不同，也易导致坯体开裂。偃师商城遗址的陶器成型工艺规范且精湛，少见由于技术原因带来的开裂。

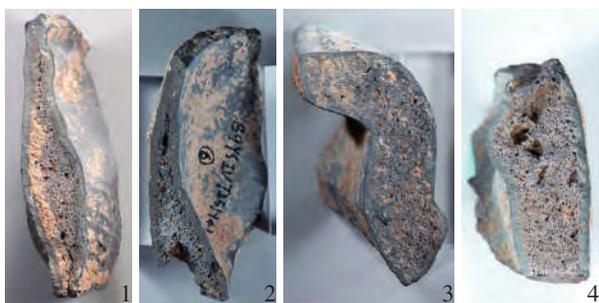
图三 蜂窝膨胀残次陶片

1. T25H41:01 2. T25H41:06 3. T25G1:02 4. T25H41:03

蜂窝膨胀陶片的胎体常满布椭圆形或近圆形大小不一的孔洞，呈现出蜂窝结构，故称之为蜂窝膨胀。陶片各部位的膨胀程度不同，出现蜂窝膨胀残损的部位颜色较周围区域偏浅。(图三)蜂窝膨胀常在坯体中部出现，随着气体生成，气孔增多，体积增加，逐渐向内壁和外壁方向鼓起。蜂窝膨胀的陶片还易伴随其他烧造缺陷一同出现，如鼓包、软化变形、熔融等。(图四—图六)

蜂窝膨胀属于高温残损形貌，多在陶器的高温还原阶段出现。当窑内温度达到一定范围，坯体内残余的矿物、有机质等物质分解产生气体，促使胎

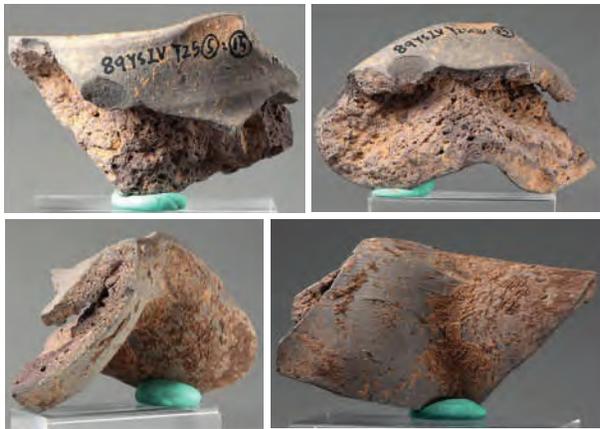
图四 出现蜂窝膨胀和软化变形的残次陶片 T25⑤:015
体膨胀。由于窑内温度不均，温差较大，坯体各部位受热程度不同，容易出现不同部位膨胀不均的现象。如 T25G1:028，其口沿和颈部出现剧烈的蜂窝膨胀，口沿处甚至软化变形，而腹部下方膨胀却十分轻微。（图五）升焰式竖穴窑的窑内温度常常上热下冷，由于气体分层带来上下温差^[3]。陶器蜂窝膨胀的位置是研究陶器装烧方式的重要证据，从蜂窝膨胀残次陶片的部位推断，盆类器物在窑内可能多以口部向上的方式摆放。蜂窝膨胀是此批残次陶片中最严重的烧造缺陷，极大影响了陶器的使用性能和外观，一旦出现，陶器无法使用。

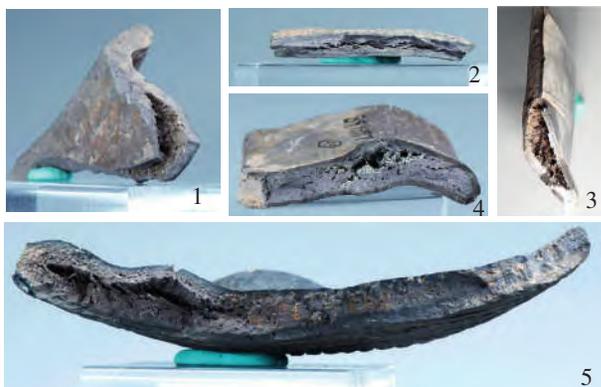
图七 夹层膨胀残次陶片

夹层膨胀常出现在坯体中部，从中部向内外壁方向膨胀，断面多为层状结构。较之蜂窝膨胀，夹层膨胀为胎体内小范围的膨胀，膨胀幅度小，有的夹层中成片分布有白色碳酸钙晶体。（图七：4）一些轻微的夹层膨胀并不影响陶器的使用功

根据民族志材料，陶土一般来源于制陶作坊周围可使用的自然沉积的二次黏土资源，其中经常包含有机物、碳酸盐、硫酸盐等杂质，此外，碳酸钙还常作为羼和料使用。偃师商城的灰陶烧成皆经历了氧化和还原阶段，氧化气氛下，如若胎体内的有机物、碳酸盐、硫酸盐和杂质未能充分氧化，在高温还原阶段的烧造过程中，由于坯体液相形成，陶器内外壁逐渐烧结，气体无法有效排出，容易带来胎体的膨胀。这种膨胀经常出现在坯体中部，此处易残留未完全氧化的物质。另外，夹层膨胀常见于大口尊的颈部和肩部，除了这些部位厚度较大之外，还因大口尊的颈部通常经过仔细修整与磨光，内外壁致密，气体不易排出之故。

氧化阶段陶坯内有机物、碳酸盐矿物及其他杂质成分未能充分氧化通常由以下原因导致。首先是胎内物质颗粒过大或局部含量过高，这可能源于原料处理或泥料制备过程中的失误所致；其次为氧化气氛下烧造时间过短，或氧气供应不足，导致内含物未

1. T25G1:017 剧烈夹层膨胀 2. T16⑦:01 轻微夹层膨胀 3. T4H4:01 4. T25G1:023 出现二次碳酸钙晶体 5. T25H42:01 轻微夹层膨胀

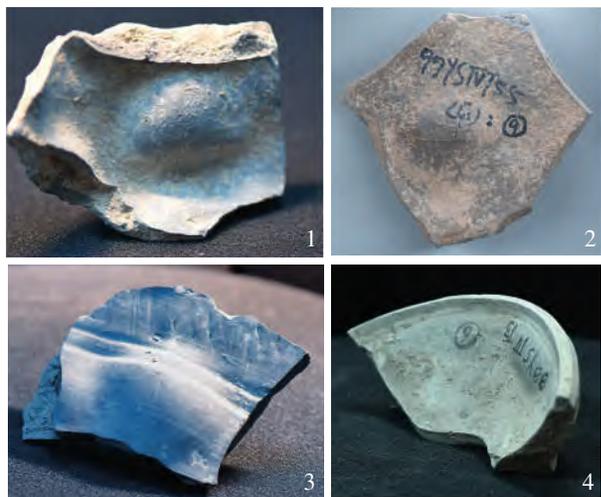
图八 鼓包残次陶片

1. T3Y1:01 2. T55⑥:09 3. T10H20:05 4. T3⑥:01

鼓包残损常见于坯体中部，由坯体内部向内外壁方向同时鼓起。包的体积大，中空，包壁厚，硬度高，不易在包的顶部出现孔洞。仅出现鼓包残损的陶片一般仅见 1 个鼓包，未见鼓包大量出现的情况。鼓包的残次陶片中，45% 仅出现鼓包残损，47% 同蜂窝膨胀一同出现。（表七）鼓包多由泥料局部空气未排尽，在高温烧造过程中膨胀导致。

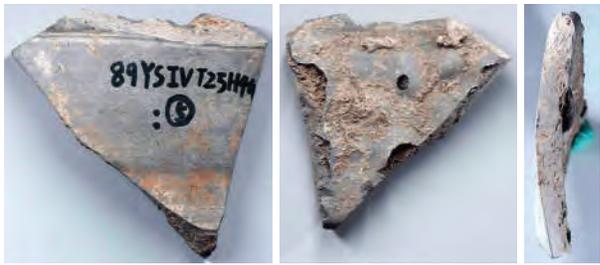
图九 起泡残次陶片 T25H44:05

（图九）本文将从胎壁结合处向单一方向鼓起，泡小，壁薄，顶端常出现破裂的缺陷称为起泡。陶器烧造过程中，炭会逐渐从胎体内部转移到器表，与此同时，还会吸附窑内的炭素，这些炭在 900℃ 之前很难完全燃烧。在坯体最后的烧成阶段，沉积的炭氧化可能带来器壁的膨胀。此外，不排除集聚在器表的水汽和碳酸盐的分解在陶器烧成的最后阶段带来膨胀，起泡的原因尚待更多证据的支撑。

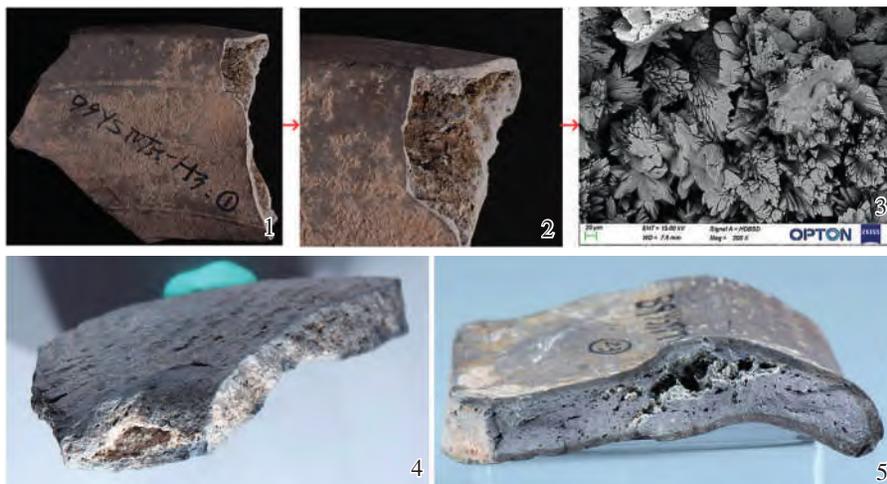
图一〇 出现二次碳酸钙晶体的残次陶片

6 件陶片中发现了白色呈片状分布的二次碳酸钙晶体，其中 5 件伴随蜂窝膨胀出现，1 件伴随夹层膨胀出现。4 件陶片器类为盆，位置为口沿和肩部；2 片器类未知，位置为腹片。白色晶体经成分测试为碳酸钙，从电镜图片上看，碳酸钙结晶良好，且向一个方向不断生长，应为烧造过程中重新生成的二次碳酸钙。（图一〇：1-3）从白色晶体出现部位的情况看，也仅朝单一方向鼓胀。

氢氧化钙。较之氧化钙，氢氧化钙体积的膨胀率约为 24%^[4]。氢氧化钙生成过程中由于热量的释放和矿物体积的增加容易带来坯体的膨胀，从而在胎体中造成裂隙，可称之为石灰膨胀^[5]。在随后的烧造过程中，氢氧化钙会继续同窑内的二氧化碳反应，再次生成小粒径的二次碳酸钙晶体。

偃师商城的陶器钙含量较高。制陶作坊中出土了一块白色遗存，主要化学成分为碳酸钙，很可能是当时使用的羼和料之一。陶器局部钙质羼和料含量过高或颗粒过大都有可能导导致石灰膨胀，从而带来胎体的鼓胀，并生成二次碳酸钙晶体。

1. T55H3:01 2. T55H3:01 二次碳酸钙晶体 3. T55H3:01 二次碳酸钙晶体扫描电镜图片 4. T25H44:03 蜂窝膨胀中的二次碳酸钙晶体 5. T25G1:023 夹层膨胀中的二次碳酸钙晶体

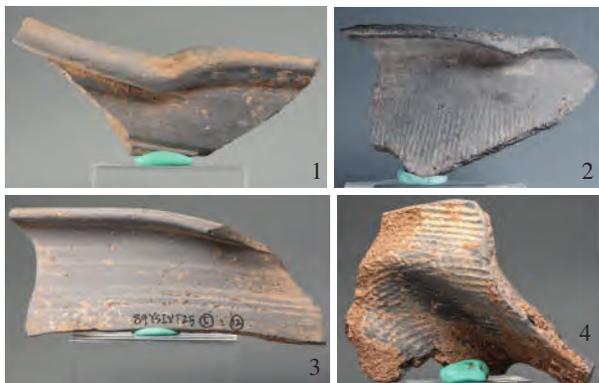
图一一 软化变形残次陶片

变形。偃师商城遗址发现的软化变形陶片主要受到三类因素的影响，首先是坯体的形状，其次是坯体的孔隙度，最后是窑内的温差。陶器口沿是软化变形集中出现的部位，主要受到口沿的形状和摆放位置的影响。在陶器的最后烧成阶段，随着坯体中液相不断增加，口沿处易在自身重力的影响出现下垂。另外，66%的软化变形陶片同时存在蜂窝膨胀残损，两者皆属于高温残损形貌。出现蜂窝膨胀的陶片孔隙度极大提高，使得器身机械强度下降，提高了胎体塌陷与变形的概率。偃师商城制陶作坊区发现的陶窑皆为竖穴升焰窑，火膛上方的温度较高，正向摆放的陶器顶部温度过高，容易带来以口沿和颈部为主的软化变形。此外，窑内

1. 盆口沿T25H43:02 2. 鬲口沿T16⑧:04 3. 盆口沿T25⑤:012 4. 腹片T25⑤:07

温度分布不均会导致陶器不同位置膨胀与收缩不均，也会带来器身的变形。

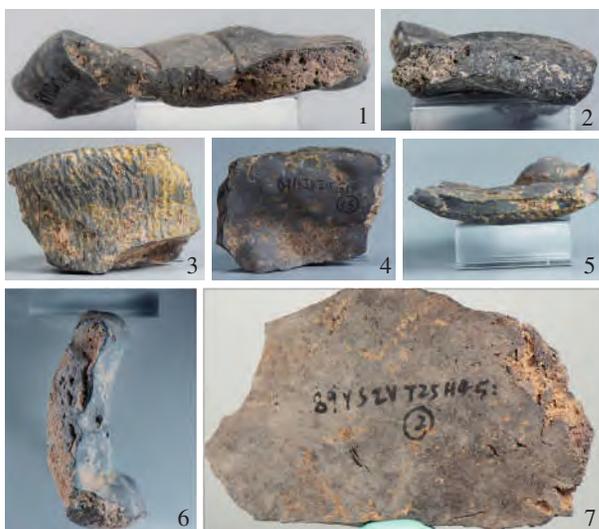
图一二 熔融残次陶片

- 1、2. T25G1:010 3-5. T25G1:015 6. T24⑥:01 7. T25H45:02

熔融陶片共4件，皆为泥质陶片，大口尊腹片1片，盆的口沿和腹片各1片，未知器类腹片1片，75%的熔融伴随着蜂窝膨胀出现。(图一二：1-2) 熔融现象主要有两类，第一类为陶片断面

熔融，完全封闭断面暴露出的胎内孔隙(图一二：2、5)；第二类为局部轻微熔融，即破损陶片断面边缘处出现熔融现象，颜色变深，部分孔隙形状发生改变。熔融现象出现的原因同软化变形基本一致，多因烧造温度超过了坯体可承受的最高温度。另外，陶坯干燥脱水时，部分可溶性盐会聚集在陶器的边缘处，降低了这些部位的烧结温度，也会带来局部熔融，但偃师商城遗址的熔融陶片中尚未发现此类熔融类型。

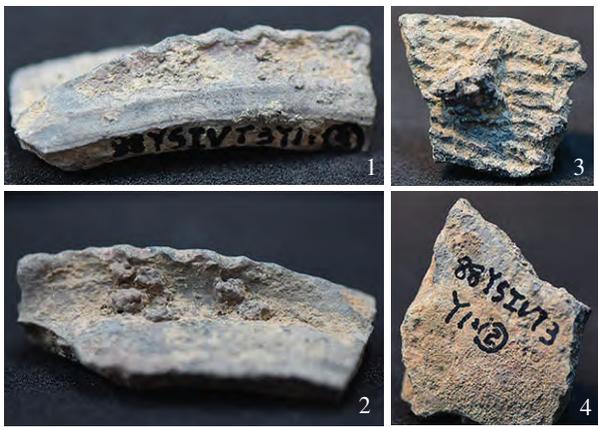
图一三 落渣陶片

落渣陶片仅2件，皆为夹砂陶片，1片为深腹罐腹片，另1片为大口尊肩部残片。落渣颜色同陶坯一致，呈球状，残片局部常见多个粘渣相互叠压的现象。(图一三：1-3) 落渣对于陶器的使用功能影响较小。T3Y1:02深腹罐腹片的内壁留下了使用过程中沉积的水垢，可见此陶器在毁弃前经过了长时间的使用，因此，器表的落渣并未影响陶器的使用功能。

1、2. 大口尊腹片T3Y1:03 3、4. 深腹罐腹片T3Y1:02
