# 偃师商城宫城第三号宫殿的始建年代与相关问题

曹慧奇

**Abstract:** A synthetic re-analysis has been carried out, which suggests that palatial construction No.3 (D3) at Yanshi Shang City site should be initially established in the third stage of the second phase of the Shang culture. It has contributed to the understandings of the layout, characteristics of both the palace city and the entire city site. The author also discusses the date of the late construction of D3, and the correlations with the layout of the palace city in a chronological sequence.

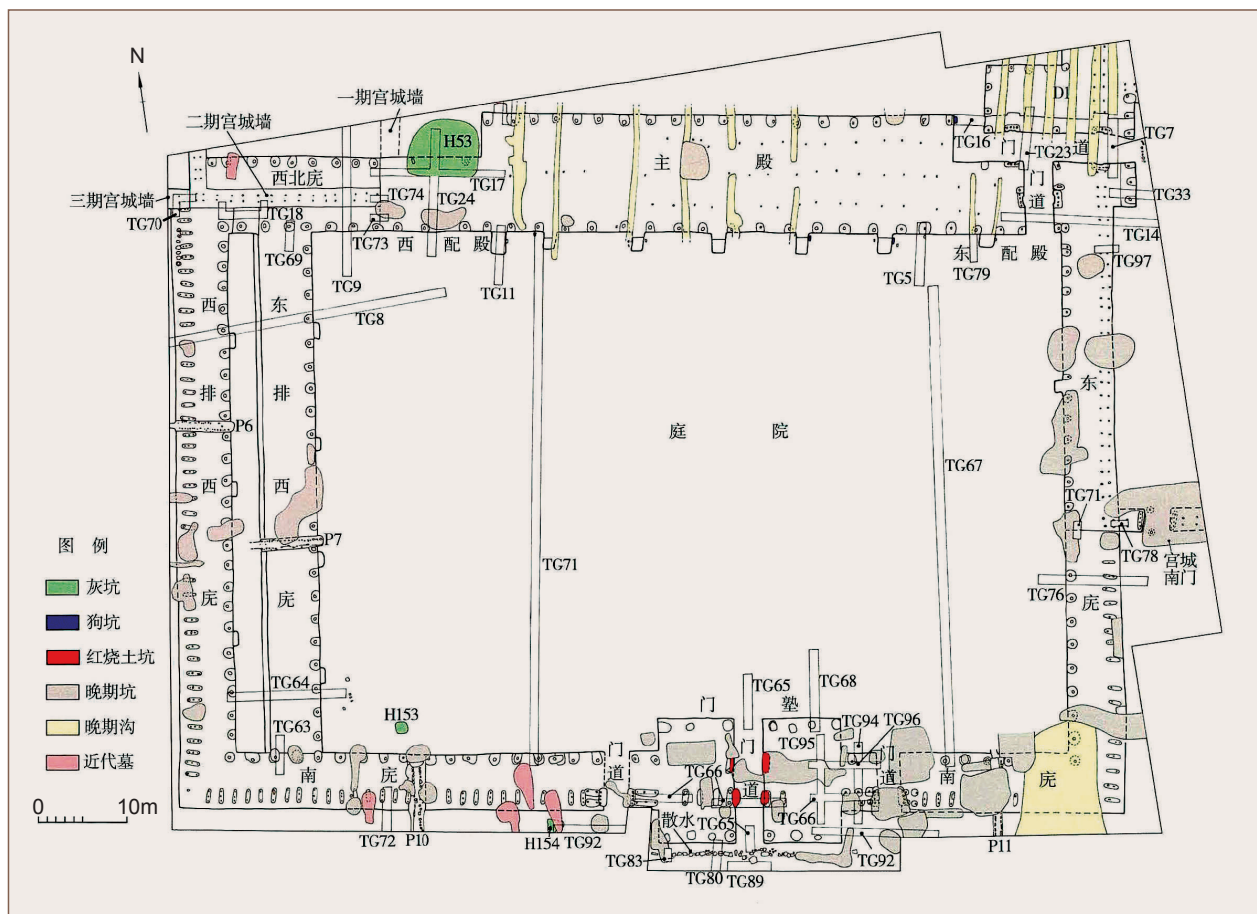
图一 三号宫殿建筑基址平面图

偃师商城宫城第三号宫殿在近年的复查和补充清理中取得了较多的新成果和新收获, 在整体布局上改正了以往对第三号宫殿<sup>[1]</sup> (以下简称D3, 见图一) 整体布局的认识: 首先, 纠正了D3两排西庑早晚的判断, 这个新发现对以往对D3的建筑顺序的认识有着巨大的冲击, 因此以往对D3年代的判定需要重新审视; 其次, 是D3南门塾的新发掘, 发现D3南门塾有早、晚两期变化, 并且D3南门塾在早期阶段是三门道的布局, 而到了晚期阶段则变成了单门道两侧加旁门的布局结构, 门塾的规模相对于早期缩小了近一半。门塾和门道数量的变化对判定D3建筑的性质也有着重要的影响。而D3又处于整个宫城的最西南部, 年代的早晚关系也影响着整个宫城布局、性质的判定, 进而会对判定偃师商城小城、大城的布局 and 变化有着重要的参考依据。因此D3

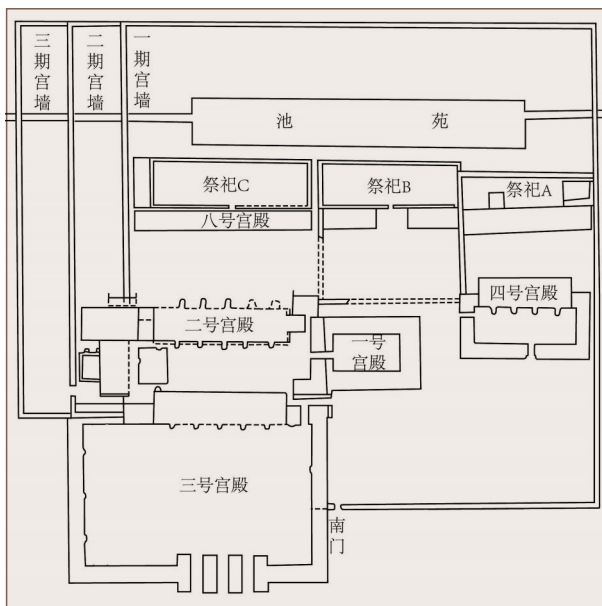
图二 偃师商城宫城3段布局示意图

模向西向南都突破了早期宫城墙的界限,同时又在宫城建筑群北部,废弃了原先的十号宫殿,在十号宫殿的北侧又新修了八号宫殿<sup>[17]</sup>。而在此时期的宫城东部,依然没有发生格局上的变化。与之共存的宫殿建筑只有四号宫殿。(图二)虽然宫城东部在4段时期增修了六号宫殿(图三),但在宫城的整体格局上并没有突破一期宫城墙的范围。因此在偃师商城商文化第二期时,宫城布局形成了一种西部宽东部窄的不对称格局。

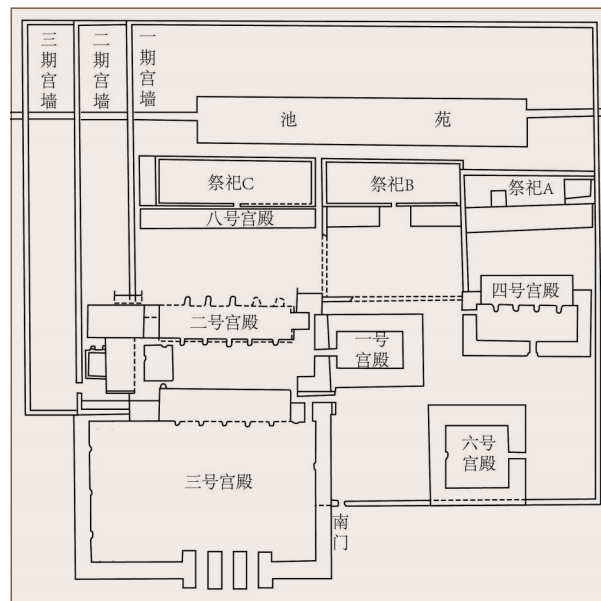
图三 偃师商城宫城4段布局示意图

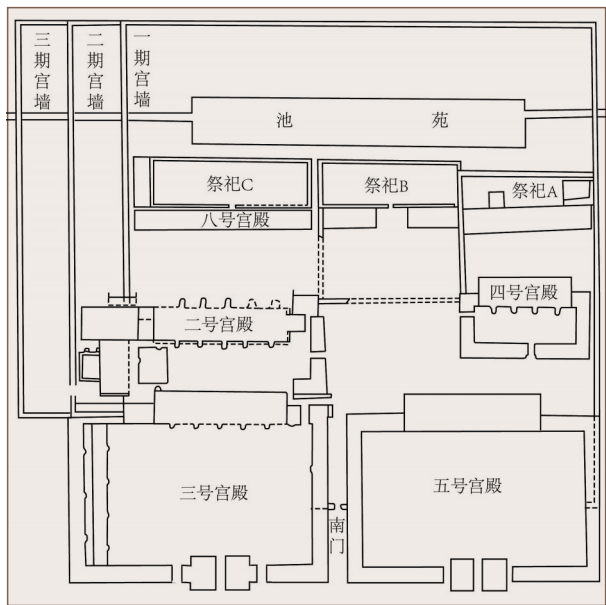
图四 偃师商城5段宫城平面布局示意图

D3晚期建筑时D3不仅增筑了东排西庑,并在完成东排西庑后在其西北侧毁弃了二期宫城南侧部分,在此基础上新修了D3西北庑,并且在门塾形制上也发生了大的变化,形成了中部“一门两塾”加两侧旁门的布局。(图四)同时在其东侧共存的五号宫殿,也突破了早期宫城墙的限制,并与D3形成左右对称的布局,使得宫城又形成近方形的布局。
