三星堆遗址青关山一号建筑基址初探

杜金鹏（中国社会科学院考古研究所）

Key Words: Sanxingdui Site, Site of large palatial building, Pavilion building

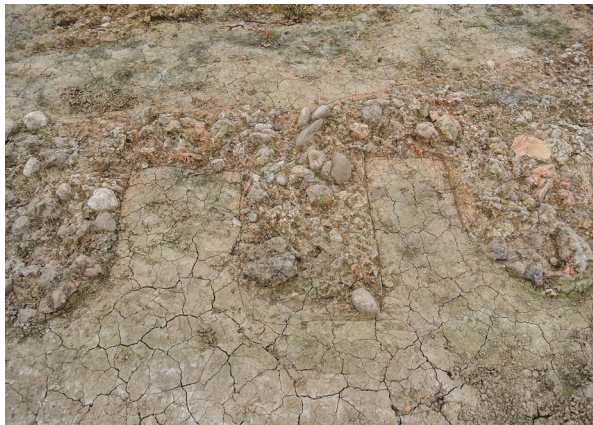
图一 青关山一号建筑基址墙槽平面

在该建筑基址的南、北两边最外侧，各有填充红烧土碎块和鹅卵石的浅槽，平面呈连续凸字形（图一），从东、西两端断面观察，槽深现存约0.3~0.4米左右（图二）。显然，这是该建筑的檐墙基础遗迹，之所以挖呈凸字形，是为节省人力，即在凸出基槽内栽一柱，相应地在长槽内栽一柱，二柱对应成组。只因后期破坏比较厉害，木柱遗迹残留不多且不明显。因墙槽内比较普遍地填充了鹅卵石，起到了柱础作用，故没有发现经加工的柱础石。墙槽内填充烧土块、鹅卵石等，是潮湿环境下加固墙基、减缓木柱腐朽的有效措施。

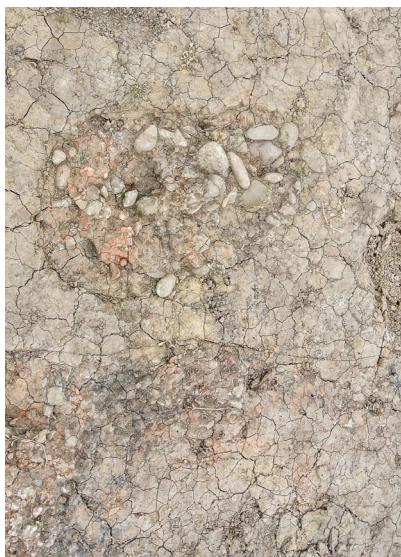
图六 青关山一号建筑基址顶梁柱遗迹

在南、北檐墙内侧，各发现有一排柱坑遗迹，内填红烧土鹅卵石（图六），间距一般为2米左右，最小1.5米、最大2.5米，这种非等距分布现象，不知是因为后期破坏造成部分柱坑遗迹灭失造成，还是原本就不是完全等距排列。有密集木骨的夯土墙与相对稀疏的立柱并列之建筑现象，在夏商宫殿建筑基址十分常见，但一般都是密集木骨夯土墙位于稀疏立柱内侧，从而形成室外有廊道的格局。因此说，该建筑的墙、柱空间关系，是罕见的特例。

上述两排立柱既然不是廊柱，最合理的推测，应与支撑屋顶框架的顶梁柱有关。

上层建筑两排檐柱之跨度约12米（柱心距离），从而确定出上层建筑的进深尺度。檐柱左右间距最小1.5米左右、最大2.5米左右。似乎，檐柱是两柱成组抬一梁，两组檐柱之间可能是窗子所在。上层建筑可能是木质墙体。

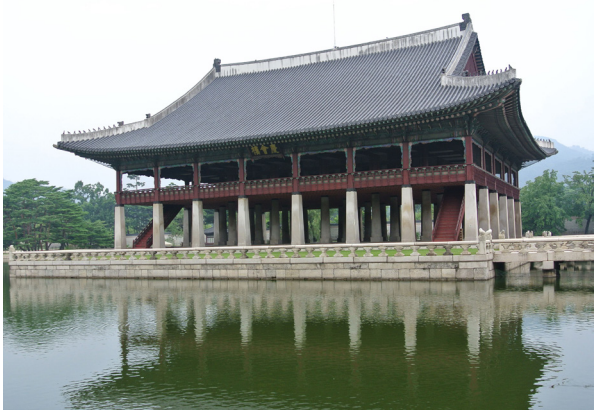
图一二 韩国首尔景福宫庆会楼

笔者注意到,韩国首尔景福宫内有一座专门用于接待外国宾客、举行大型宴会的宫殿,叫做庆会楼(始建于1412年,重建于1867年),也是二层楼宇,而以上层建筑为活动场所,面阔7间、进深5间,在底层内设两座楼梯可登楼(图一二)。它应是遥承青关山F1一类宫室建筑之制而有所改进。
